## Teil 3: Befestigung von Plattformen an Bäumen in Kletterparks

# Die neue Freizeiteinrichtung Kletterwald

Von Maika Haimann

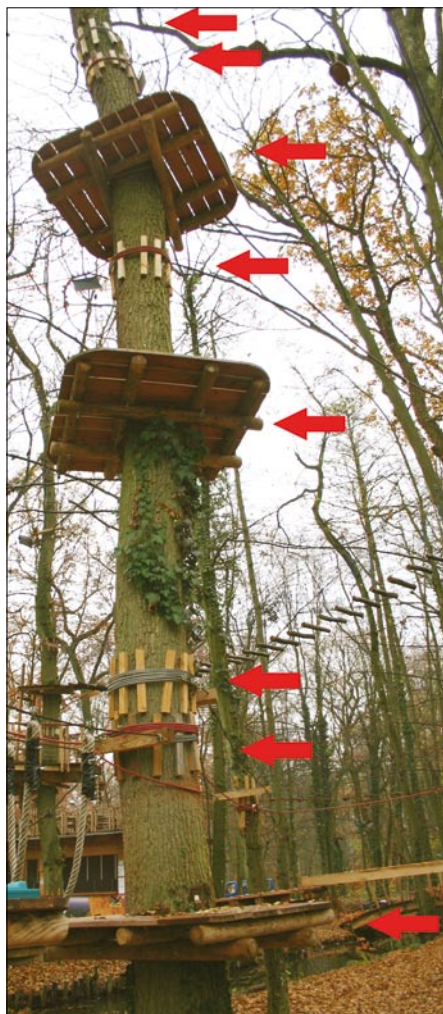
Abb. 1: Druckkraftebenen an einem Baum

Die Untersuchungen haben gezeigt, dass bei der bisher üblichen Befestigung von Plattformen durch Anpressen Schäden an Rinde, Kambium und Holzteil des Baumes entstehen können. Bei gehäuftem Auftreten (z.B. bei sehr vielen Druckkraftebenen, Abb. 1) kann dies die mittel- bis langfristige Vitalität des Baumes erheblich verringern.

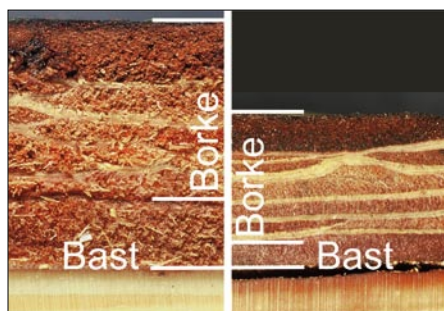
Obwohl die Douglasie eine ähnlich dicke Borke aufweist, wurde hier die Rinde auf fast 50 % ihrer ursprünglichen Dicke zusammengedrückt. Der lebende Teil der Rinde (das Phloem) reagierte auf die Quetschung sogar noch empfindlicher und verringerte sich teilweise bis auf eine Dicke von nur noch 1/3 (Abb. 6).

Abb. 6: Rinden-Quetschung bei Douglasie

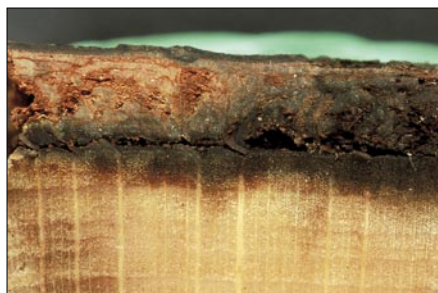
Die größten Schäden konnten wie erwartet an der Buche festgestellt werden, da diese keine schützende Borkenschicht aus abgestorbenem Gewebe aufweist. Hier zeigte sich anhand von zum Teil tiefschwarzer Verfärbung das Absterben der Rinde (Abb. 2). Die Verfärbung ging teilweise bis in den Holzbereich über.

Abb. 2: Abgestorbene Rinde bei Buche

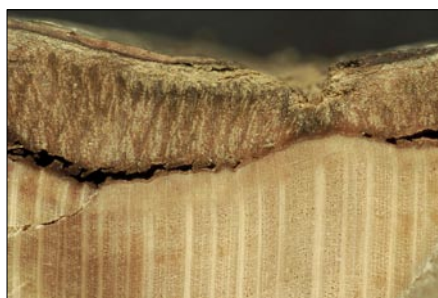
Darüber hinaus konnte ein Ablösen der Rinde vom Holzteil festgestellt werden (Abb. 3). Das Ablösen fand im Bereich des Kambiums statt, wobei dieses förmlich zerrissen wurde und Teile davon sowohl am Holz als auch an der Rinde zu finden waren. Der Ablöseprozess beginnt mit einem Zerreißen der Holzstrahlenbündel im Bereich des Kambiums. Dies wirkt wie eine Perforationslinie und setzt sich schließlich über die benachbarten Gewebe fort, sodass sich die Rinde in den geschädigten Bereichen als Ganzes ablöst.

Abb. 3: Ablösung der Rinde vom Holz

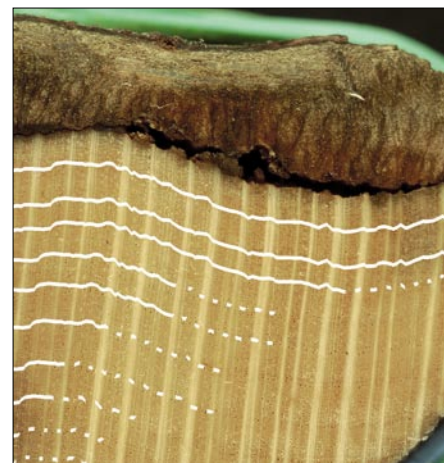
Im Vergleich zu den unbelasteten Proben (Abb. 5) konnte auch eine deutliche Verformung des Holzteils beobachtet werden (Abb. 4), der sich bis über die gesamte Tiefe der Probe hinzog und somit mehrere Zentimeter tief in den Baumstamm stattfand.

Abb. 4: Holzdeformierung bei Buche

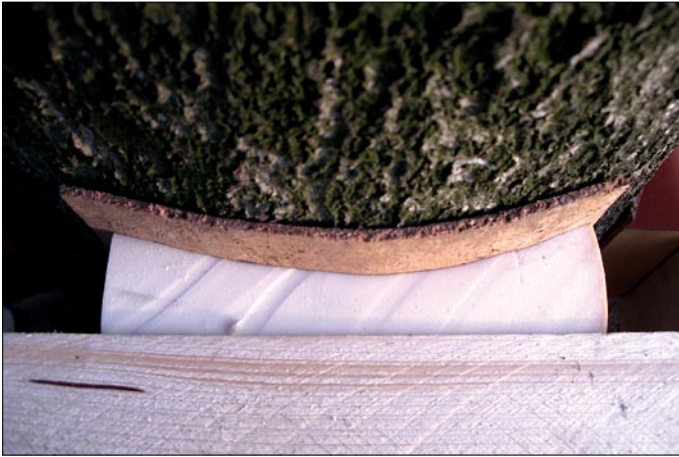
*Abb. 7: Bei der Plattform mit Kantholz und vorgeformtem PU-Kunststoff sind die Auflageflächen mit 290 cm<sup>2</sup> zehn Mal so groß wie bei den anderen Bauarten!*

(Abb. 7): hier sind die Flächen mit 290 cm<sup>2</sup> zehn Mal so groß wie bei den anderen Bauarten! Dies bedeutet eine entscheidende Verbesserung, denn grundsätzlich gilt: je größer die Fläche bei gleicher Kraft, desto geringer ist der Druck (Kilonewton pro Quadratmeter) und somit die Belastung für den Baum.

Die Versuche mit der neu entwickelten Plattform (mit Kanthölzern, wobei zwischen Konstruktionsholz und Baumstamm ein halbrund vorgeformtes Stück aus einem **Polyurethan-Kunststoff** geklemmt wird) zeigen allerdings, dass sich in der Welt des Plattformbaus durchaus etwas zugunsten der Bäume verbessern lässt: durch die etwa zehn Mal größere Auflagefläche mittels des PU-Kunststoffs lässt sich der sonst übliche Druck deutlich verringern.

In Verbindung mit dem Einsatz der Kunststoff-Formstücke ließe sich somit eine Reduktion des Drucks auf nur noch 1/20 also eine Verringerung um 95 % erreichen. Es verteilen sich somit 5 kN auf 290 cm<sup>2</sup>. Dies bedeutet einen Druck von nur noch 1,7 kg/cm<sup>2</sup> Rinde statt bisher häufig bis zu 35 kg/cm<sup>2</sup>. ◀
