## Teil 3: Befestigung von Plattformen an Bäumen in Kletterparks

# Die neue Freizeiteinrichtung Kletterwald

Von Maika Haimann

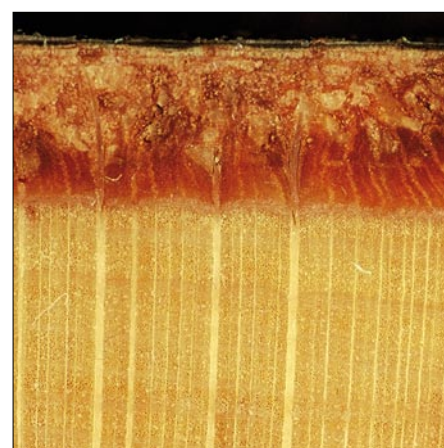
Abb. 5: Intakte Buche

Im Vergleich zu den unbelasteten Proben (Abb. 5) konnte auch eine deutliche Verformung des Holzteils beobachtet werden (Abb. 4), der sich bis über die gesamte Tiefe der Probe hinzog und somit mehrere Zentimeter tief in den Baumstamm stattfand.
